# Restauratie Noorderpoort op Westerbolwerk

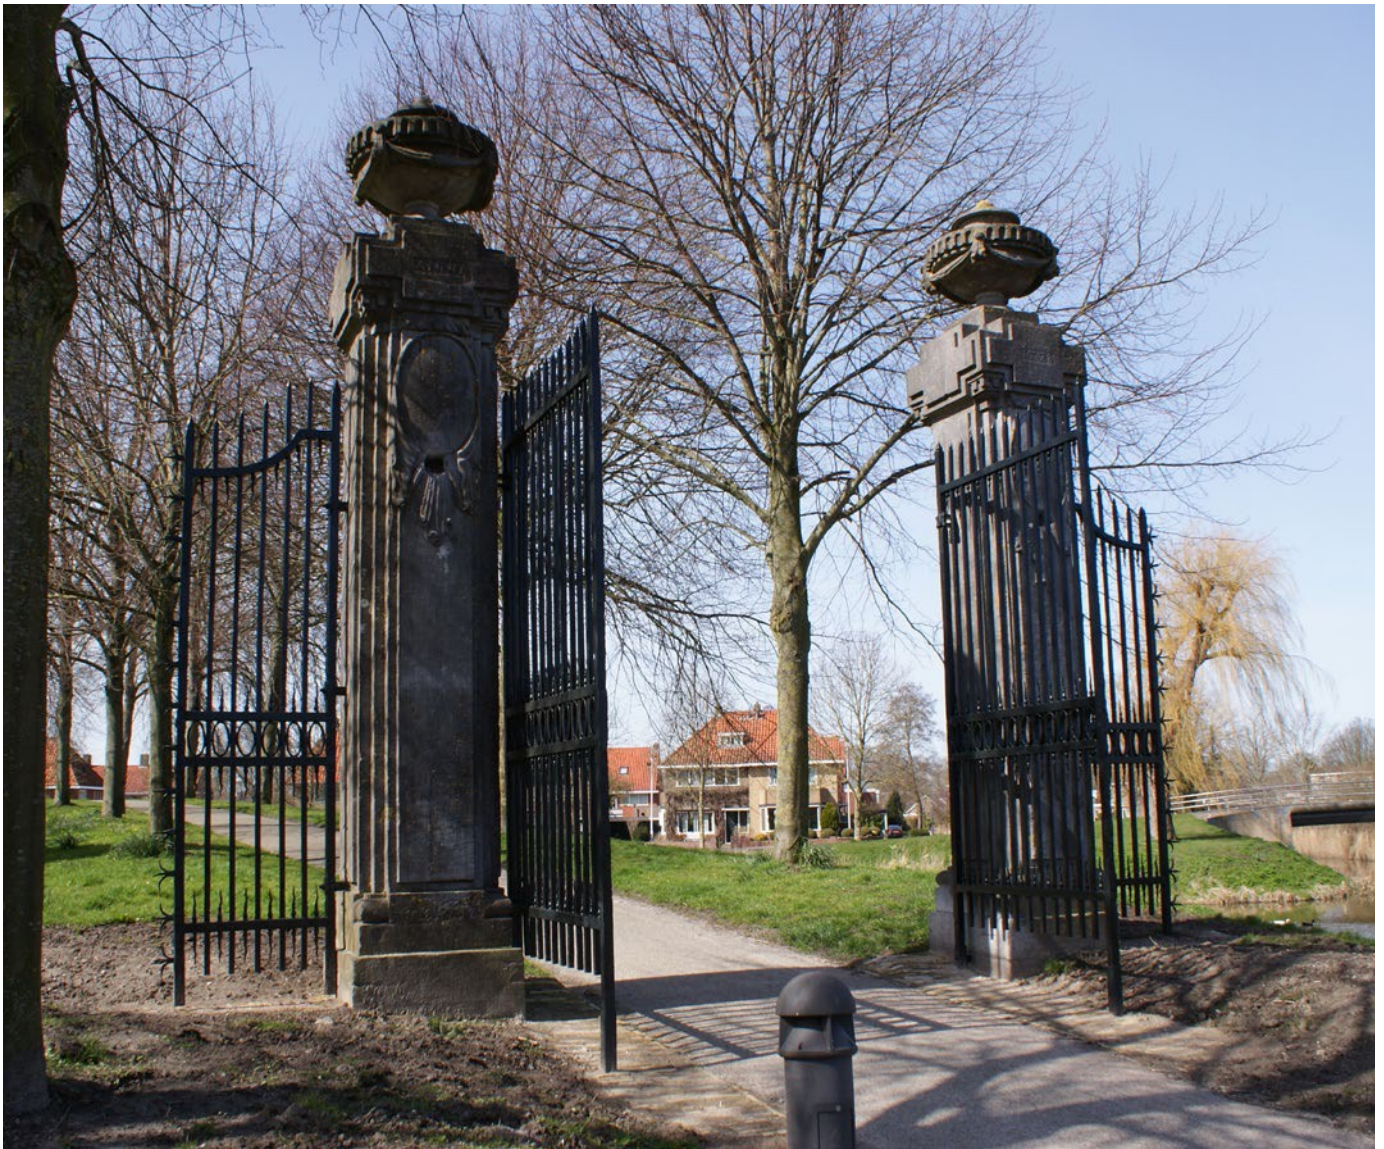
De Noorderpoort rond 1900 met de natuursteen pijlers en hekwerken op de gemetselde boogbrug. Op de achtergrond de Hertog van Saxenlaan.

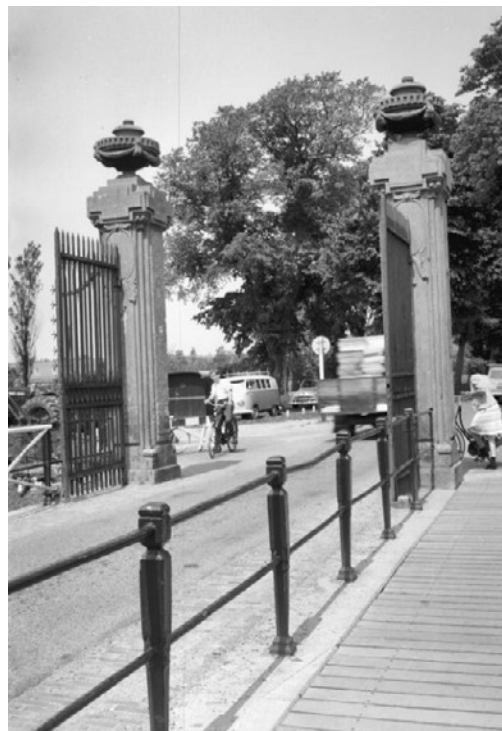
Een winst van 25 cm! De hekwerken zijn verplaatst naar de kopse kant van de natuurstenen pijlers, juist daar waar de ornamenten zitten.

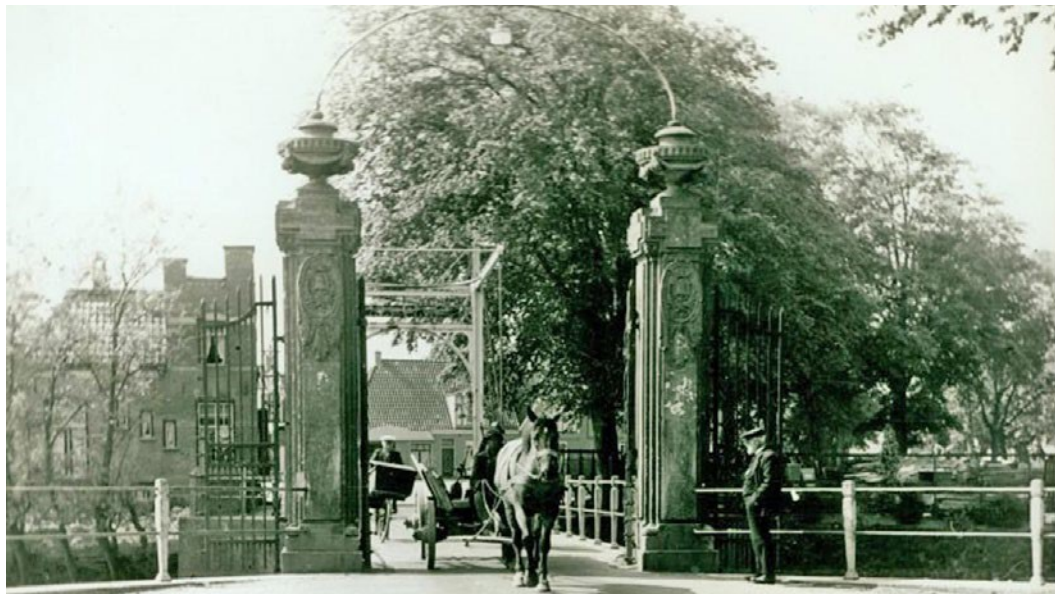
De Noorderpoort op het Westerbolwerk. De hekken zitten weer op hun oorspronkelijke plaats. De doorgang is nu 25 cm smaller geworden.

Duidelijk zichtbaar is dat de hekwerken nog in de oorspronkelijke plaats bevestigd zijn.

ook in 2014 het initiatief de poort te herstellen. Kunst- en Siersmederij Rosier uit Akkrum restaureert de hekwerken, waarbij men de ontbrekende stalen spijlen speciaal uit Engeland laat komen omdat die afmetingen in Nederland niet te vinden zijn.

Een grote winst bij deze restauratie is dat nu ook de twee grote draaihekken hun oorspronkelijke plaats in de hardstenen pijlers terugkrijgen. Weliswaar is de doorgang nu 25 centimeter smaller geworden, maar de prachtige medaillons zijn weer in het zicht!

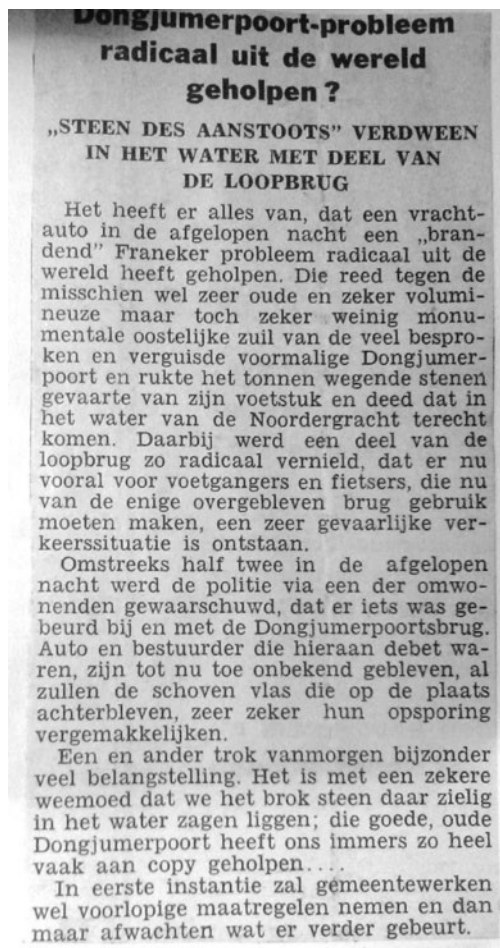
Artikel in de Franeker Courant van 9 september 1966

Ondanks deze aanpassing is de doorgang toch niet breed genoeg, want in 1966 belanden na een aanrijding, de natuurstenen pijlers met hekwerk en al in de Noorderstadsgracht. De poort verliest daarmee definitief zijn oorspronkelijke functie. Enkele jaren later wordt er voor de poort een nieuwe plek gevonden aan het Hocquart bij de toegang tot het Westerbolwerk. Bij die herplaatsing worden de draaihekken ook nu weer aan de 'kopse' kant bevestigd en niet, zoals oorspronkelijk, aan de binnenkant.
